РЕСТАВРАЦИЯ И РЕКОНСТРУКЦИЯ ЗДАНИЙ И СООРУЖЕНИЙ. ПРОЕКТ

РАБОТЫ ПО СОХРАНЕНИЮ ОКН ФЕДЕРАЛЬНОГО ЗНАЧЕНИЯ «ПАЛАТЫ АНДРЕЯ БОГОЛОБОВСКОГО», 1158 Г., «ЦЕРКОВЬ РОЖДЕСТВА БОГОРОДИЦЫ» 1158 Г., ВХОДЯЩИХ В СОСТАВ ОКН ФЕДЕРАЛЬНОГО ЗНАЧЕНИЯ «АНСАМБЛЬ БОГОЛОБОВСКОГО МОНАСТЫРЯ»

Место положение объекта: п. Боголобово, Суздальский район, Владимирская область
Наименование организации-участника: ООО «АСГАРД»
Авторский коллектив: А.С.Шумилин, М.Л.Ткачева, Е.Н.Полякова, М.К.Ткачева, А.Х.Хетагуров, И.А.Хохлов, В.В.Краснов, В.М.Лежачев, А.А.Пресняков, А.М.Ковлягин, В.В.Воронцов, Е.Н.Жукова, А.М.Борисоглебская, Е.Е.Грачева, К.М.Косарева

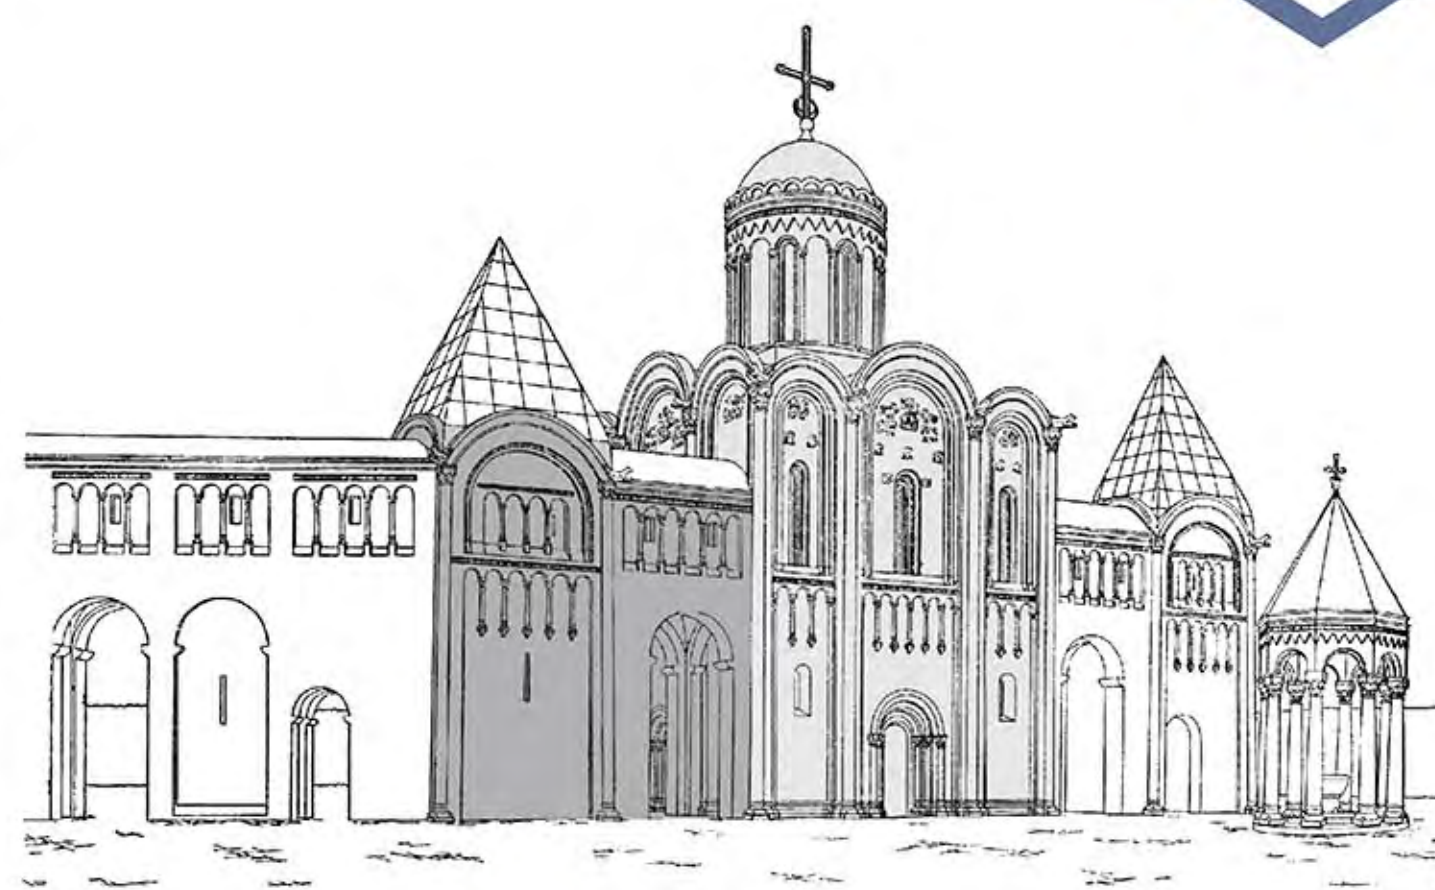
Дворцовый ансамбль в Боголобово XII в. Реконструкция Н.Н. Воронина

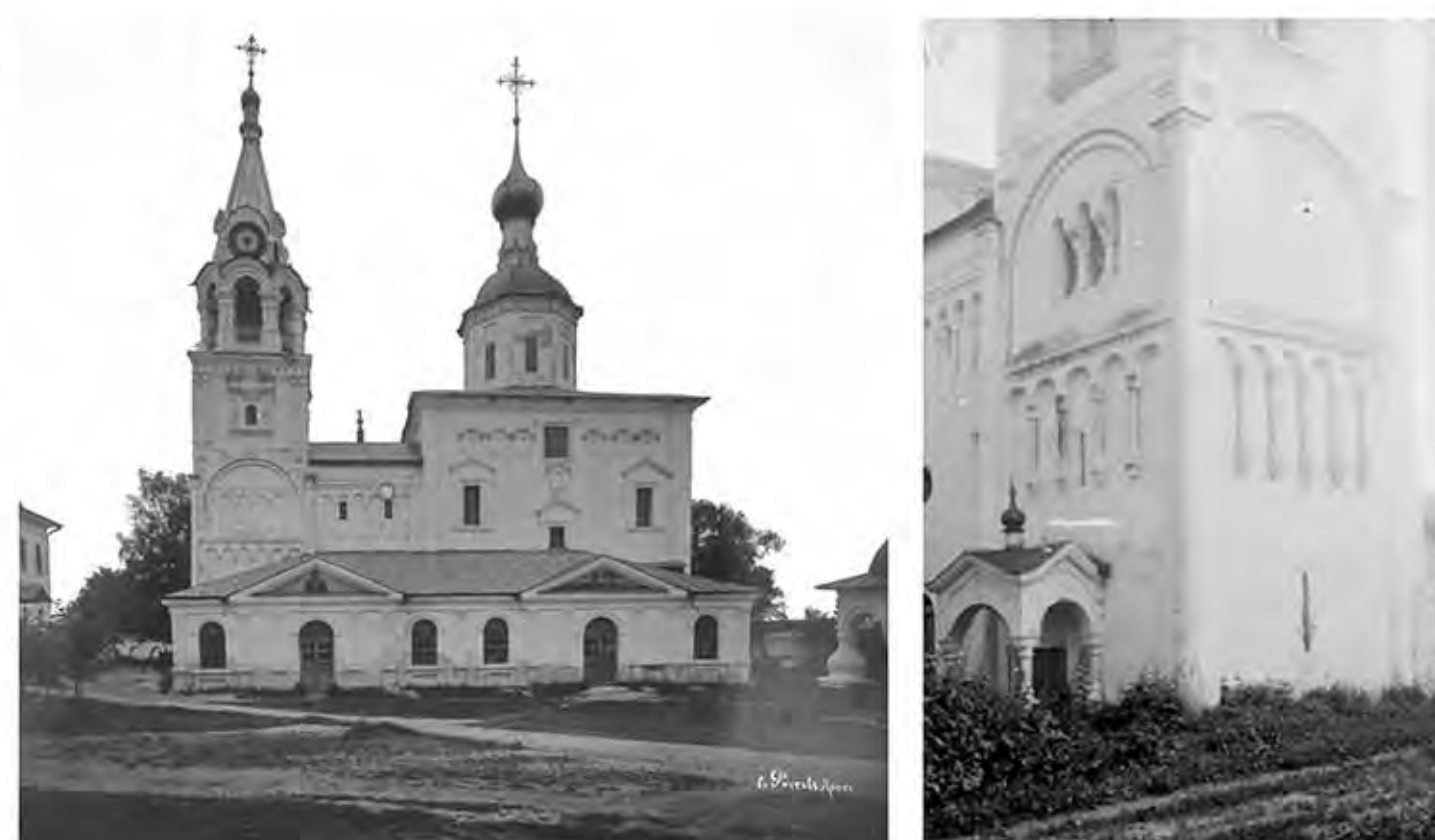
Церковь Рождества Богородицы и палаты. Фото 1883 г. Палаты. Фото 1920 г.

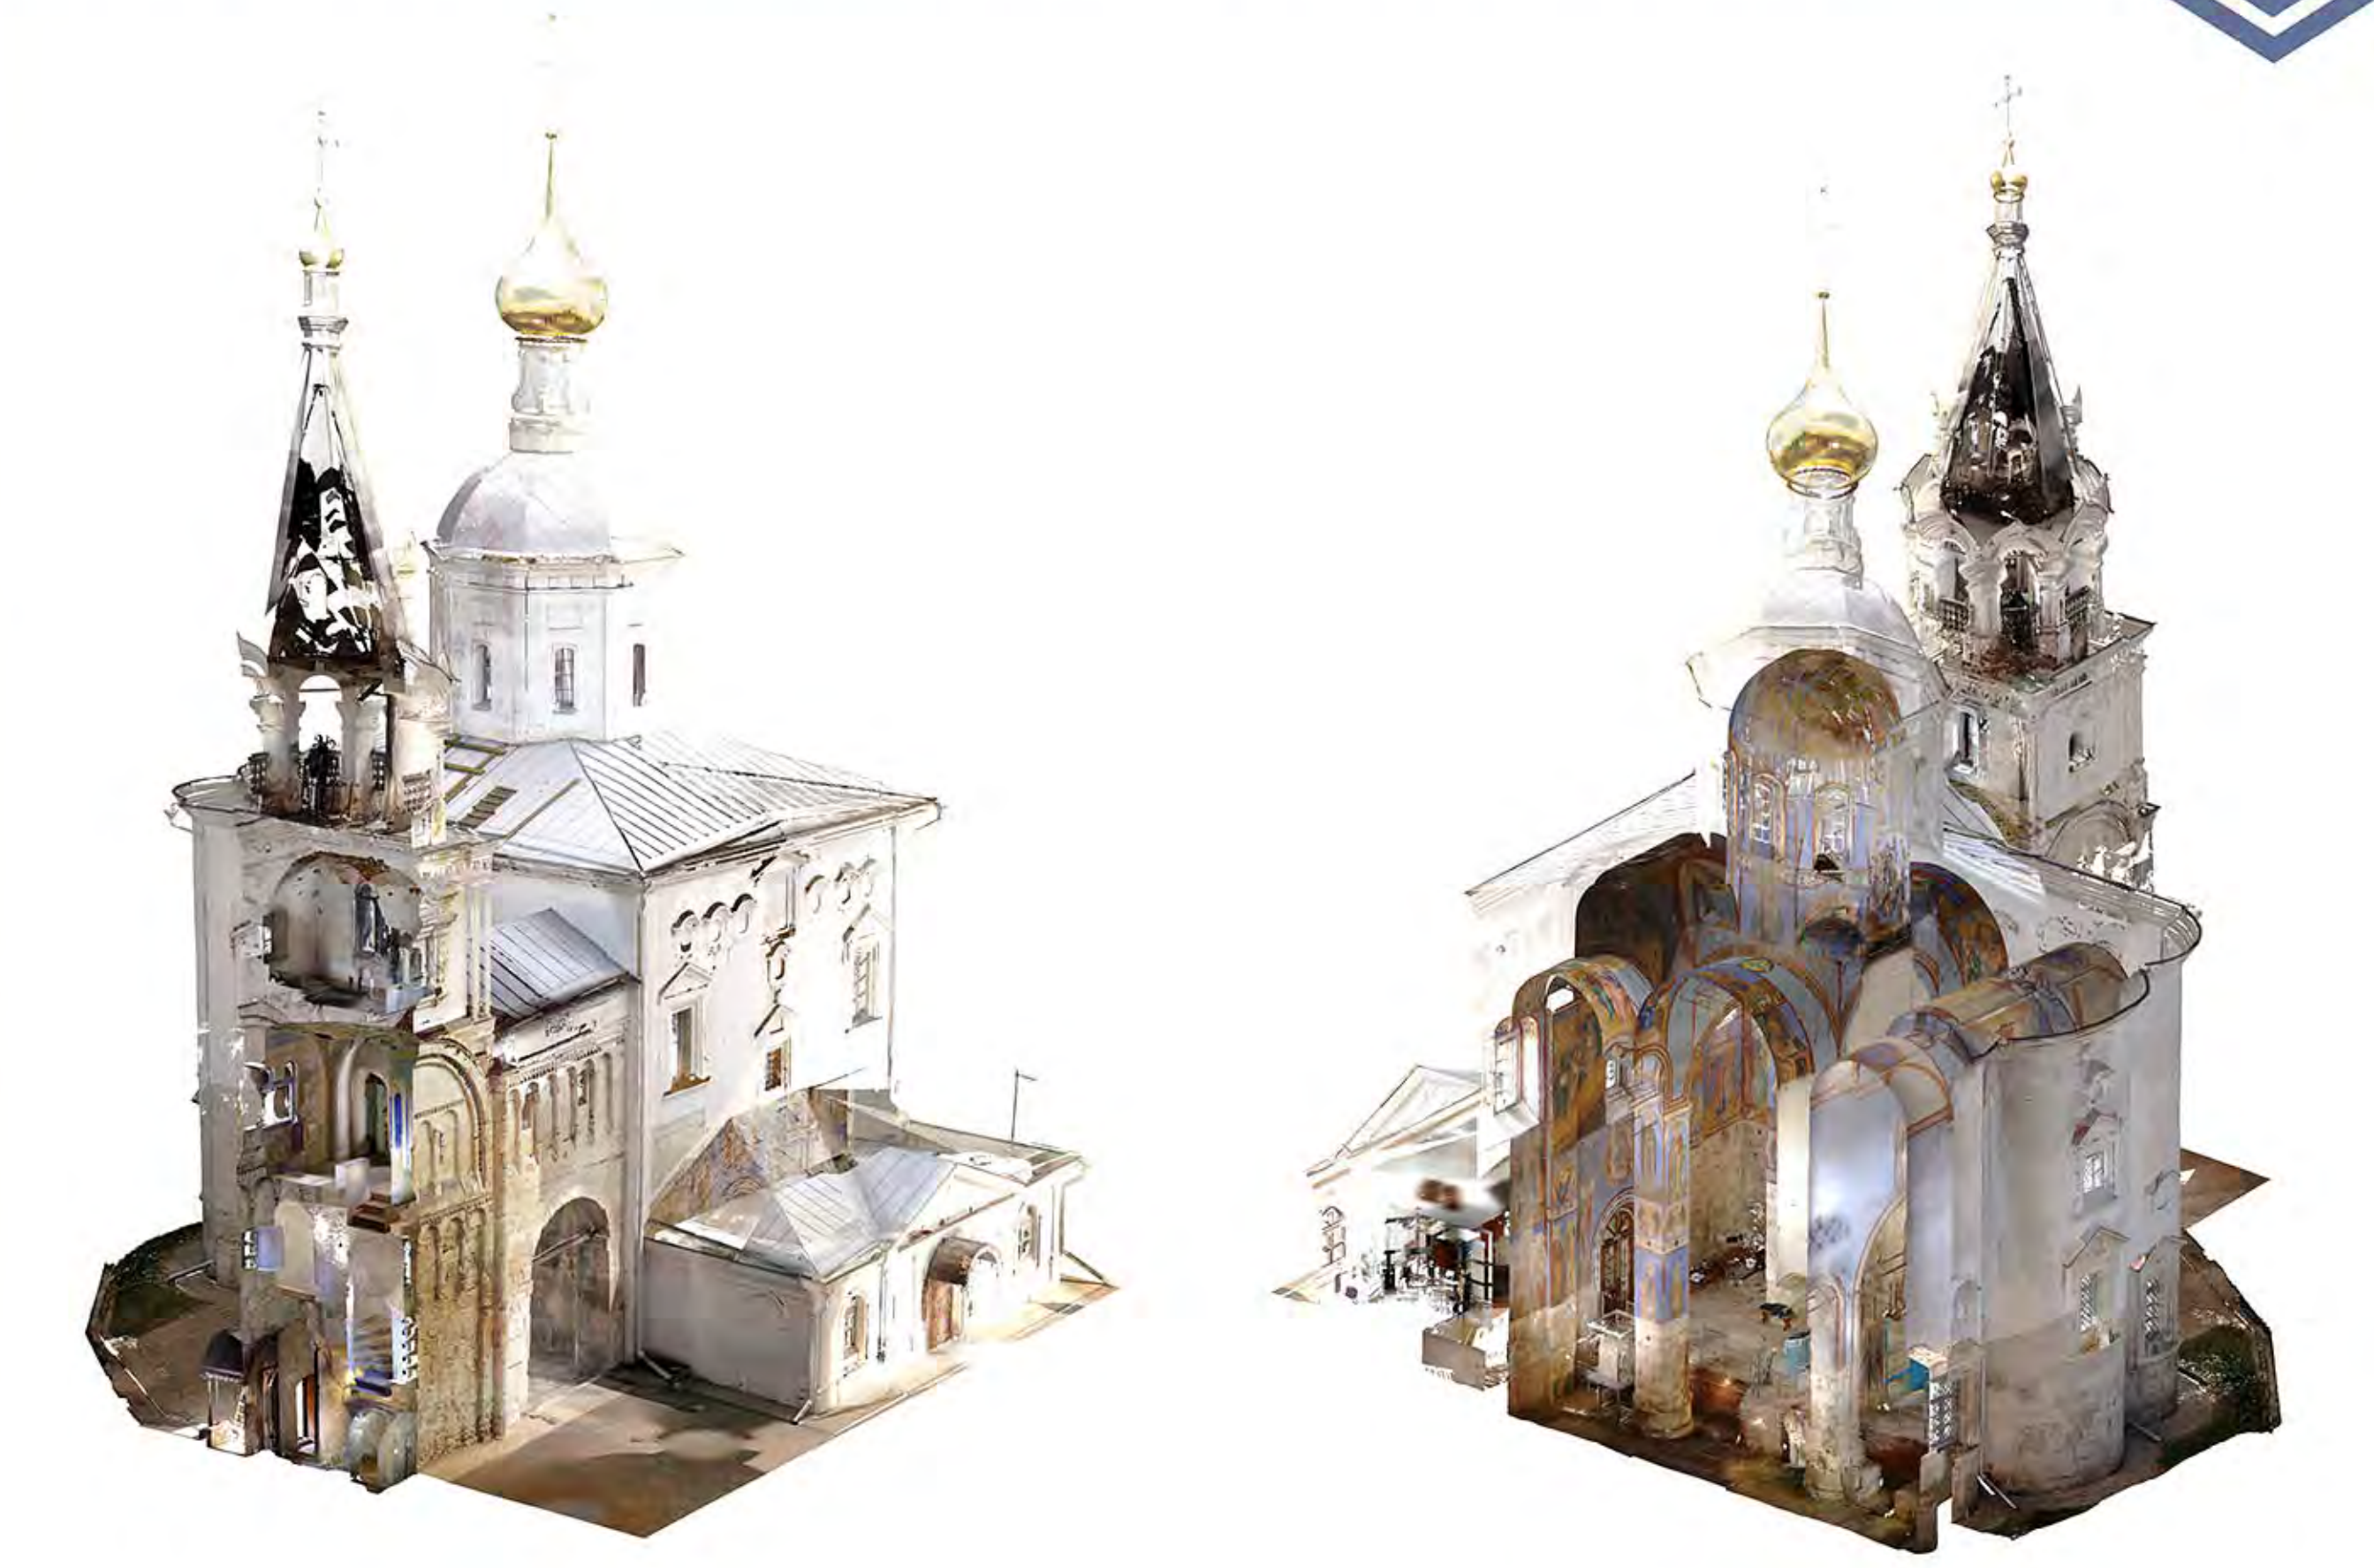
Архитектурно-археологические исследования с созданием трехмерной модели на основе лазерного сканирования

Вид с северо-западной стороны Вид с юго-восточной стороны

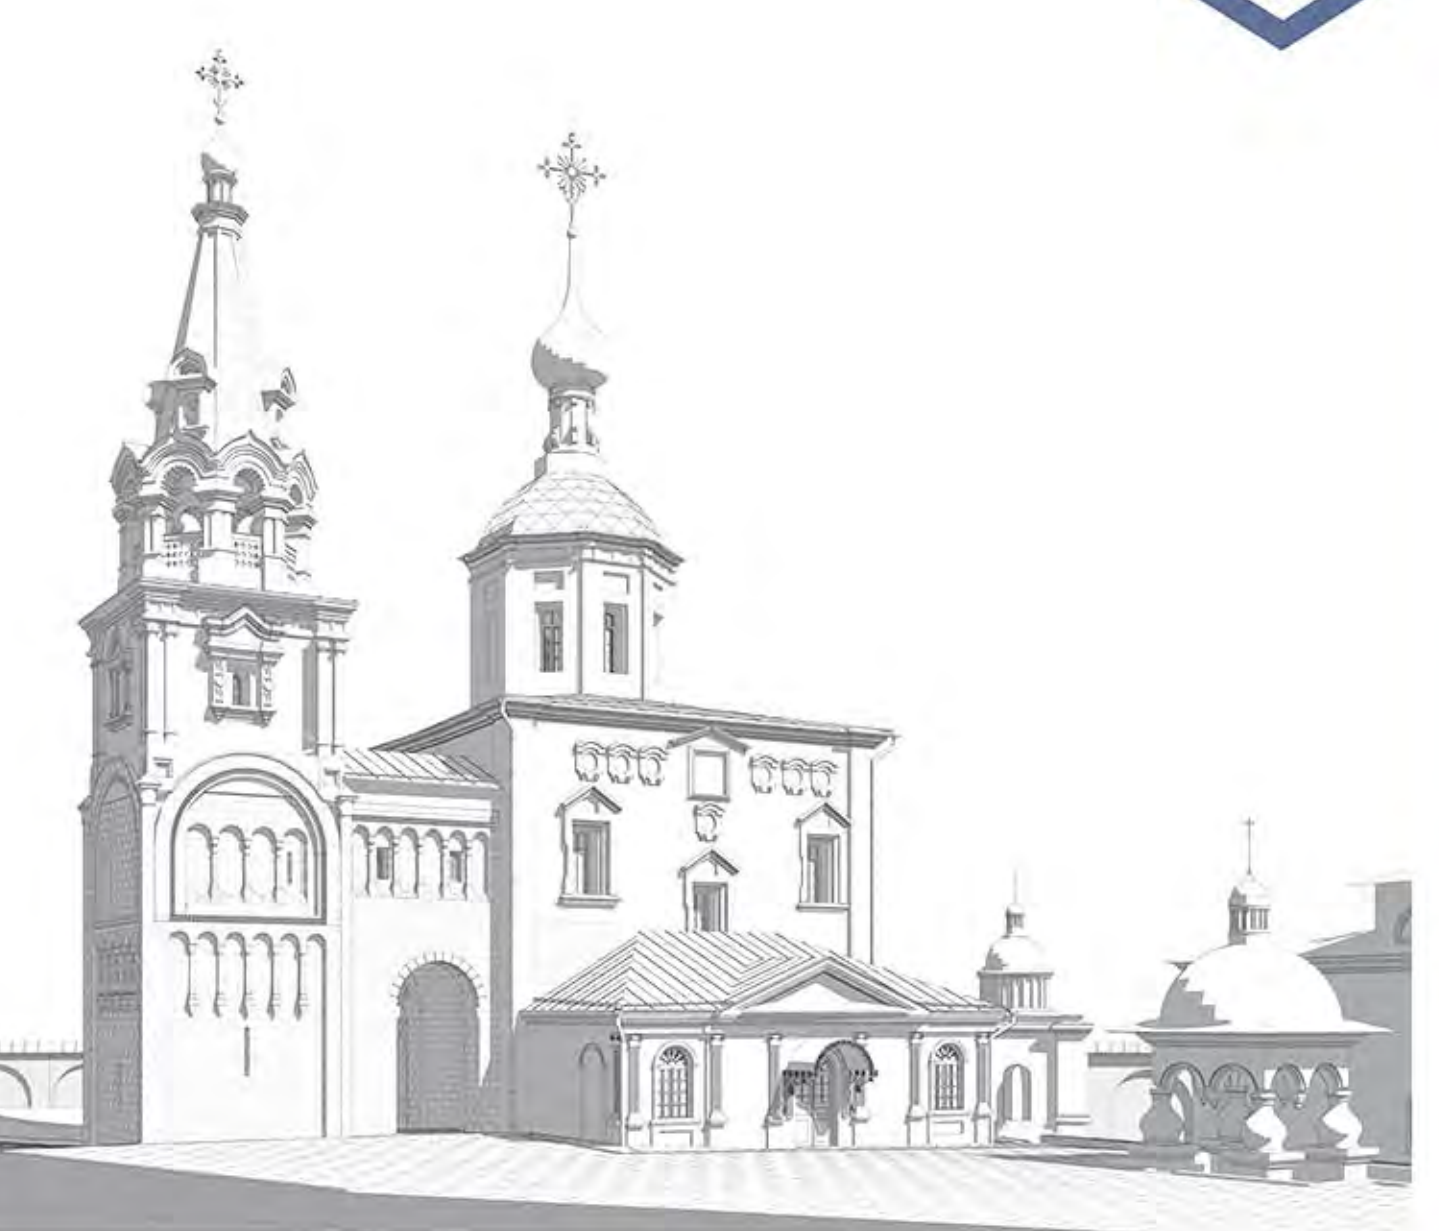
Палаты Андрея Боголюбского и церковь Рождества Богородицы. Перспектива

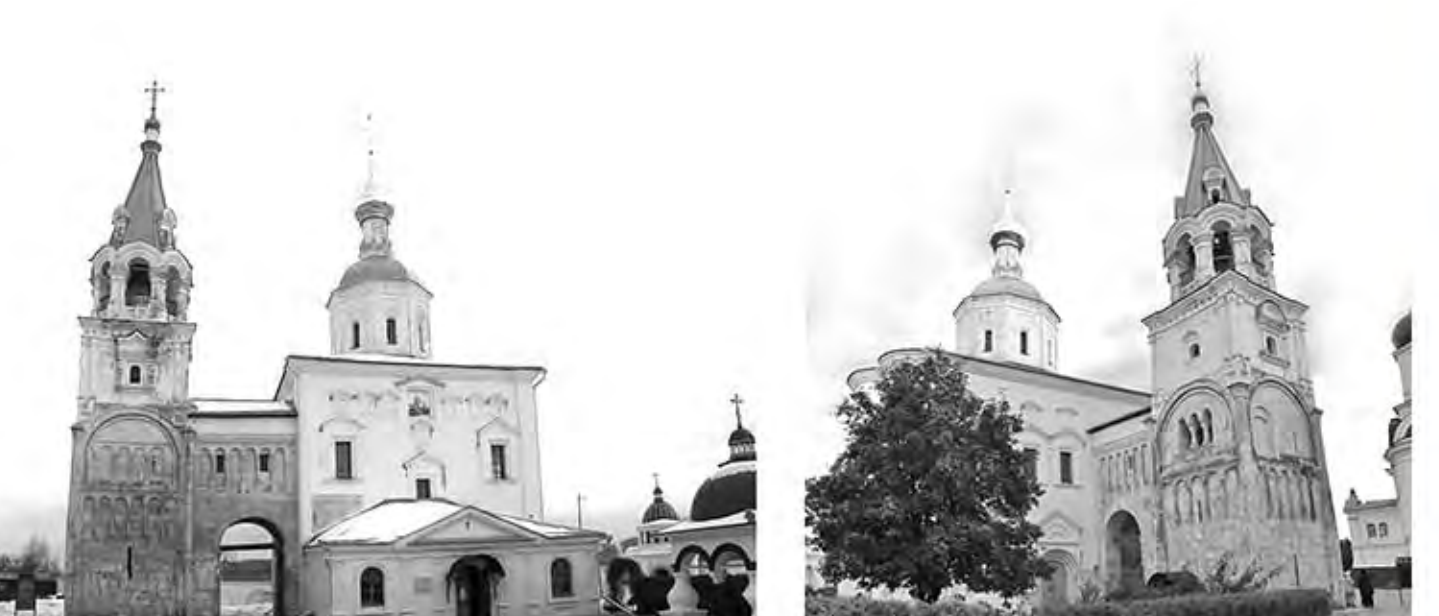
Общий вид с южной стороны Вид с северо-восточной стороны

Для защиты памятников от замачивания предусматривается выполнение вертикальной планировки для эффективного водоотведения и замена отмостки, устройство покрытия яруса звона и корректировка водосточных систем. Производится замена дефектной подпорной стенки раскола в пригрове храма с воссозданием кирпичной выстилки пола и заменой деревянного мостка на цельностеклянный.
В процессе проведения проектных работ от Владимир-Суздальского музея-заповедника было получено задание на экспонирование памятника с учетом понижения грунта до белокаменной мостовой XII века по периметру объекта. Памятник находится в непосредственной близости от склона, согласно ранее разработанной документации ООО «ИГИТ», склон оползневой. В результате проведенного анализа устойчивости склона и произведенных работ по его укреплению установлено, что устройство открытых отколов приведет к сполсению в них поверхностных вод, что создаст угрозу замачиванию грунтов основания и может вызвать оползневые процессы с последующим разрушением памятников. Для реализации решения по раскрытию мостовой необходимо выполнение вертикальной планировки на всей территории ансамбля Боголобовского монастыря (за границами пресекторивания) и устройство системы ливневой канализации для отвода поверхностных вод. Данные работы будут производиться на следующем этапе.
