**АСГАРД**  
архитектурное бюро

РЕСТАВРАЦИЯ И РЕКОНСТРУКЦИЯ  
ЗДАНИЙ И СООРУЖЕНИЙ. ПРОЕКТ

РАБОТЫ ПО СОХРАНЕНИЮ ОБЪЕКТА КУЛЬТУРНОГО НАСЛЕДИЯ  
РЕГИОНАЛЬНОГО ЗНАЧЕНИЯ «ЗДАНИЕ, В КОТОРОМ РАЗМЕЩАЛСЯ  
ШТАБ 3-Й АРМИИ ВОСТОЧНОГО ФРОНТА»

Место положение объекта: г. Киров, Кировская область  
Наименование организации-участника: ООО «АСГАРД»  
Авторский коллектив: А.С. Шумилкин, М.Л. Ткачева, П.Г. Грушевский, Е.Н. Полякова,  
А.Е. Плаксина, О.А. Досталева, А.А. Бакшеева, А.А. Пресняков, В.М. Лежачев, К.М. Косарева.

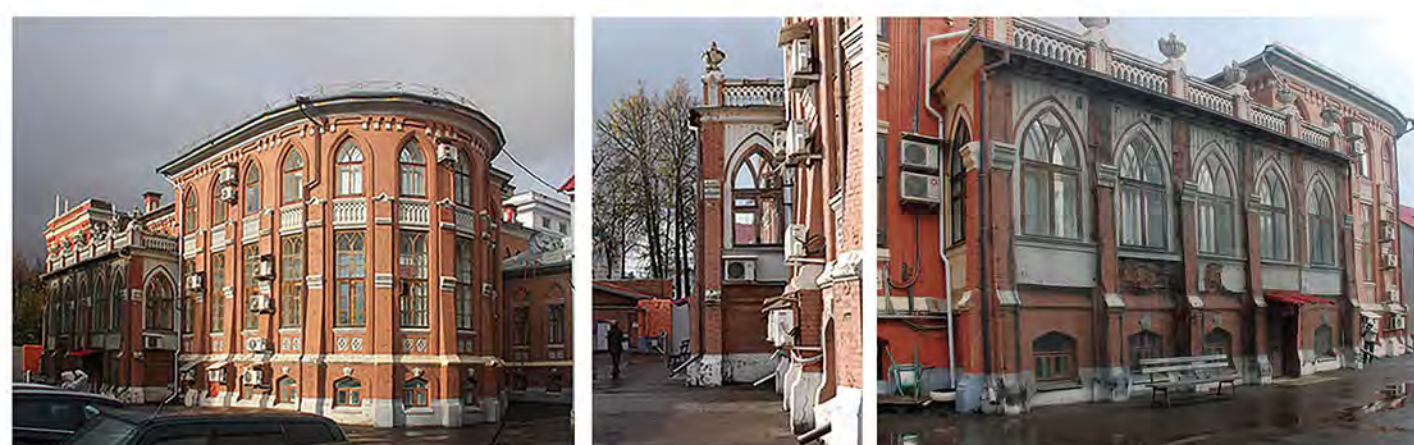
Современное состояние. Южный фасад

Современное состояние. Балкон южного фасада

Объемно-пространственная композиция особняка образована из множества небольших объемов, группирующихся вокруг центральной части. Здание двухэтажное, с цокольным этажом и трехъярусной башней; сложносоставное в плане, состоящее из шести условных блоков; крыша скатная, чердачная. Входная группа главного (западного) фасада представлена балконом-террасой на столбах, выполняющим роль навеса над парадным подъездом. Столбы балкона, несущие крестовый свод, подпирают контрфорсы с слияниями на них фигурными химер. Балкон имеет ажурное ограждение, угловые столбики украшены архитектурными вазонами. Крыша здания сложной формы, скатная с покрытием из оцинкованной кровельной стали и соединением на фальцах. Отмостка отсутствует, её роль играет асфальтовое покрытие территории, прилегающей к зданию. Заполнение оконных проёмов выполнены в виде двойных деревянных рам с одинаковыми остеклением. В башне сохранилось несколько первоначальных оконных рам - сложного рисунка, украшенных объемной резьбой; на чердаке - рамы слуховых окон с "розанами". Наблюдаются такие повреждения, как загрязнение, растрескивание и утраты окрасочного слоя, рассыхание древесины, следы биопоражений, деформации.

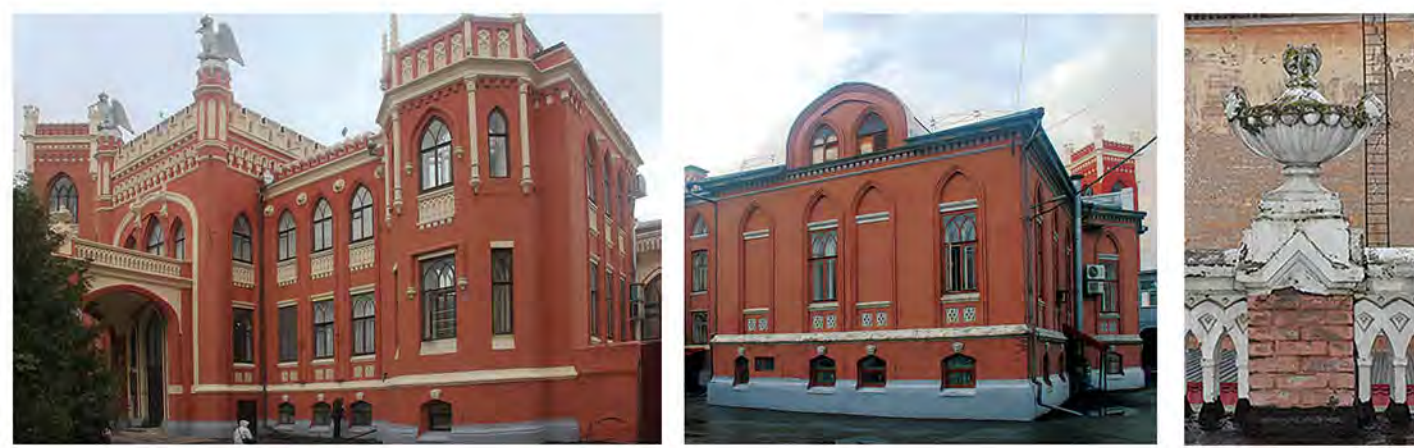
Современное состояние. Западный (главный) фасад

Современное состояние. Восточный фасад

Вазон балкона

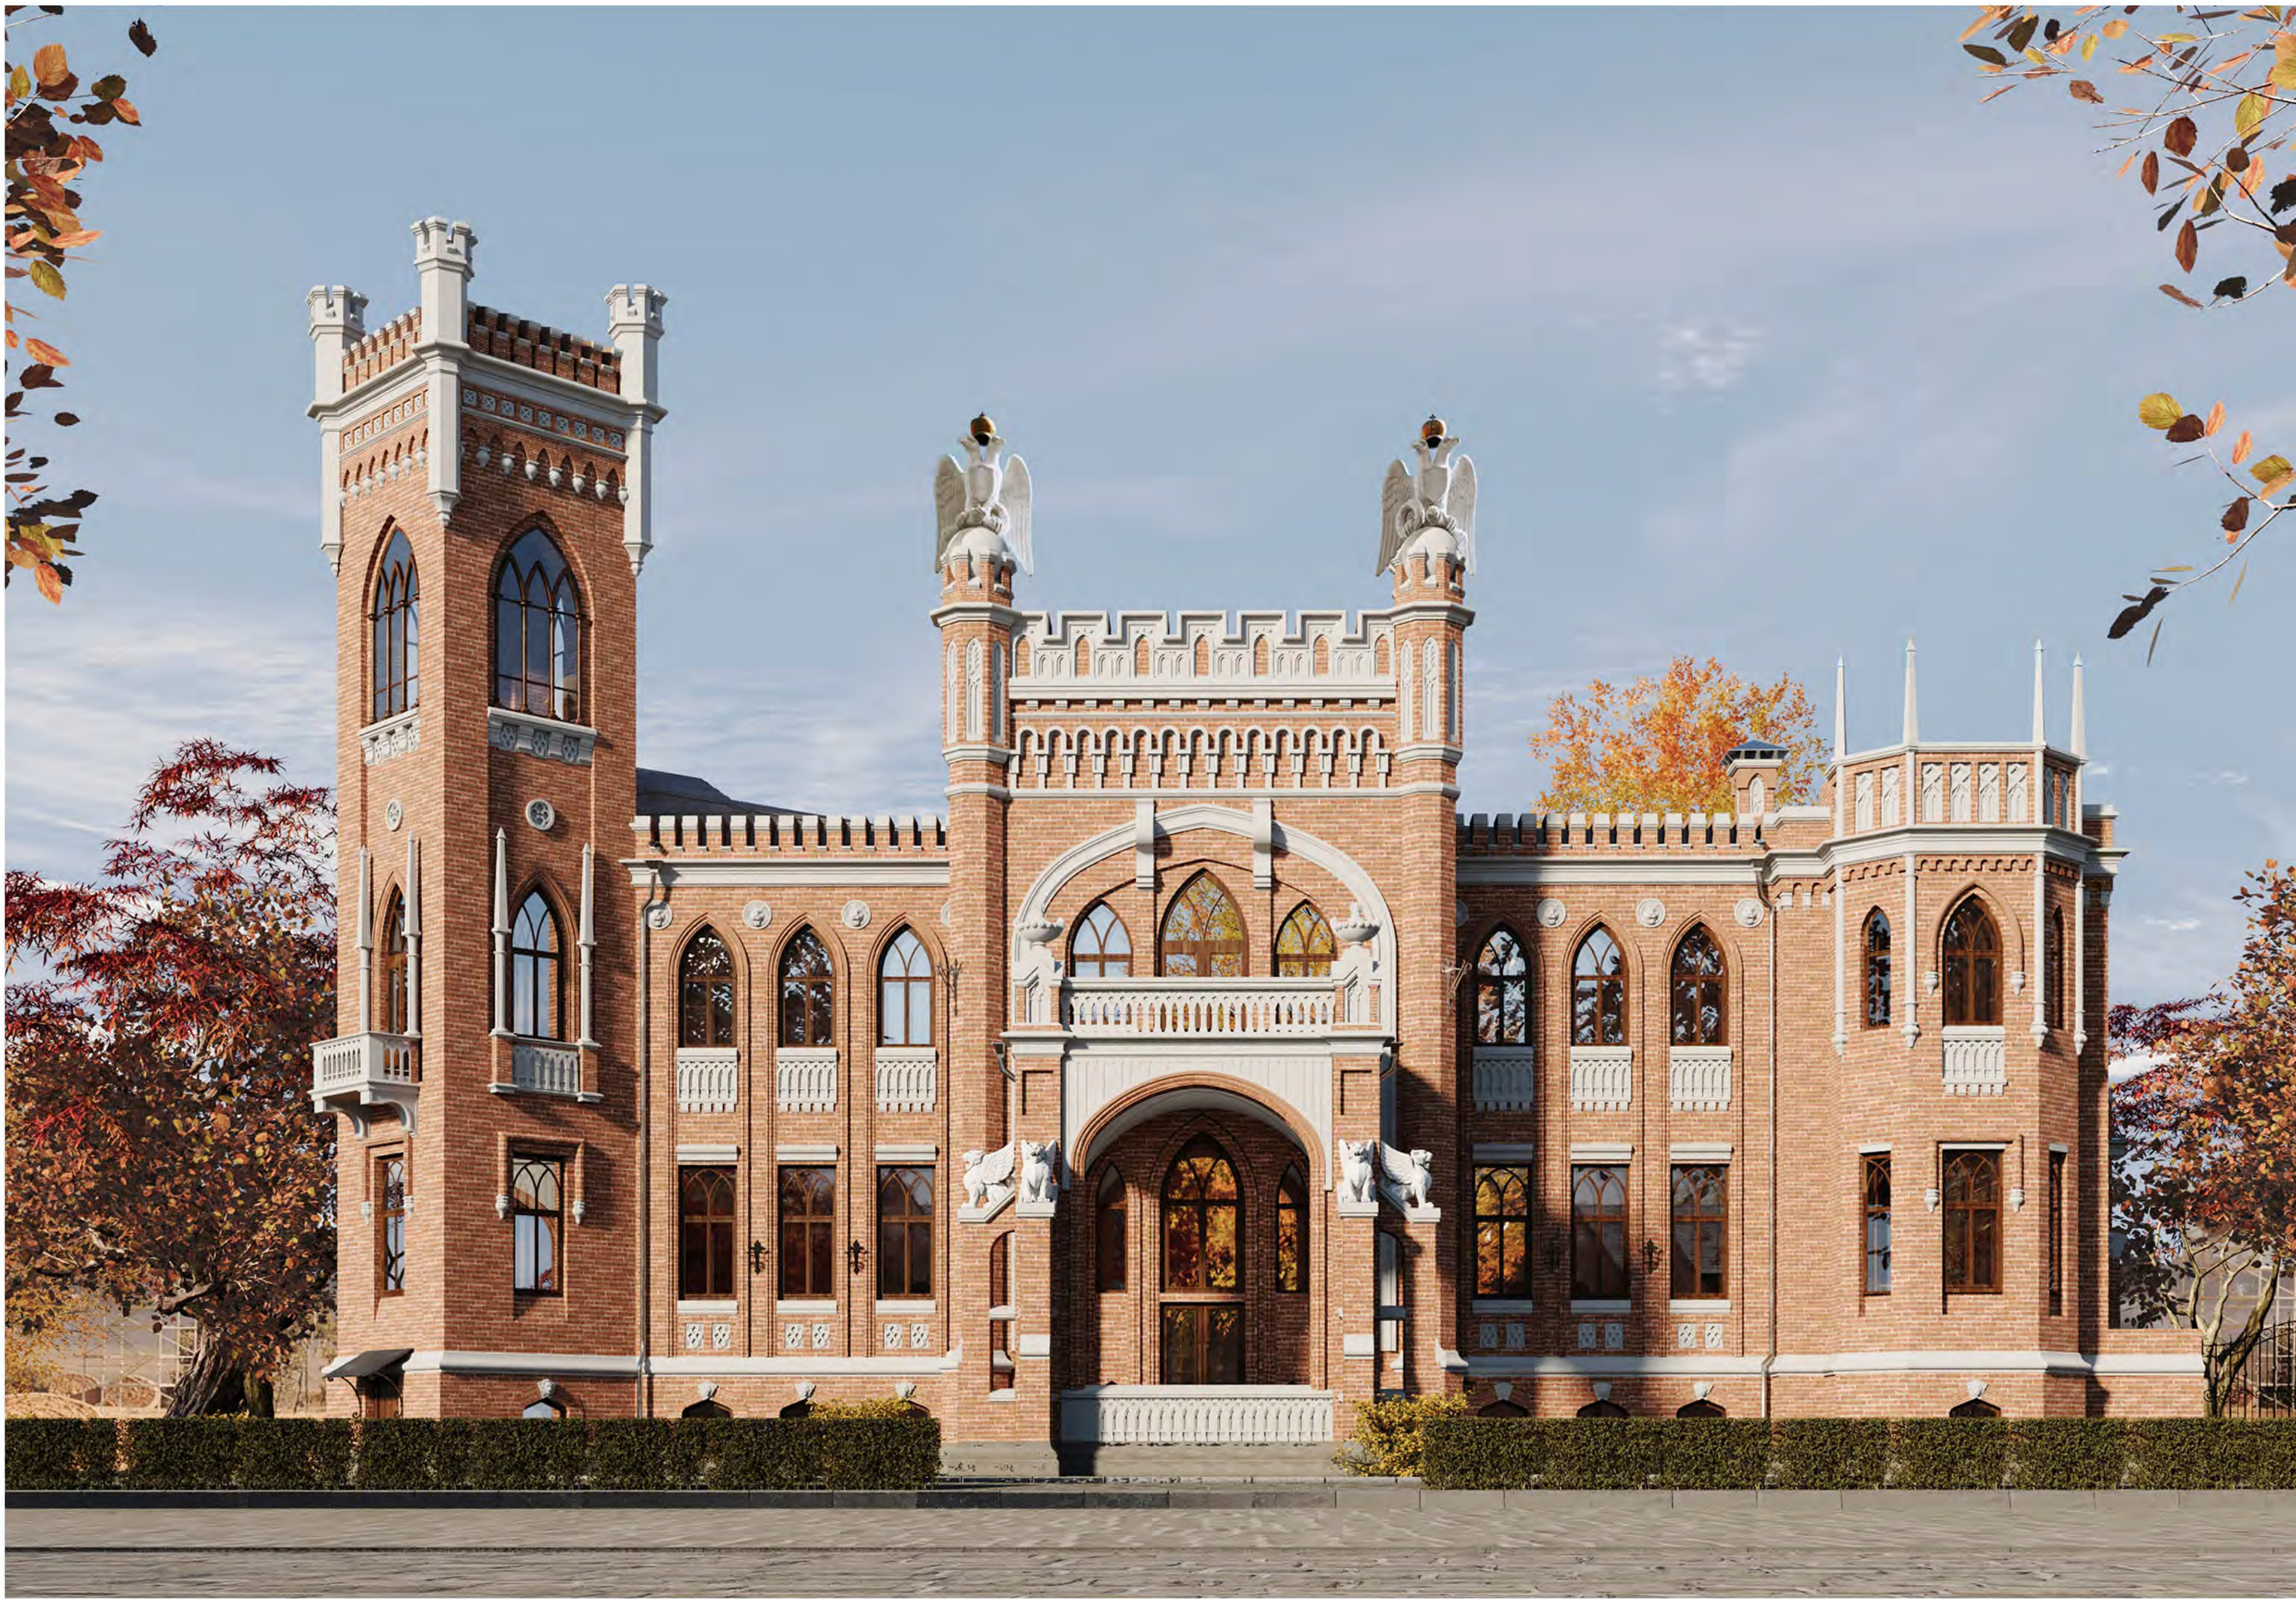
Визуализация проектного решения. Вид на западный фасад

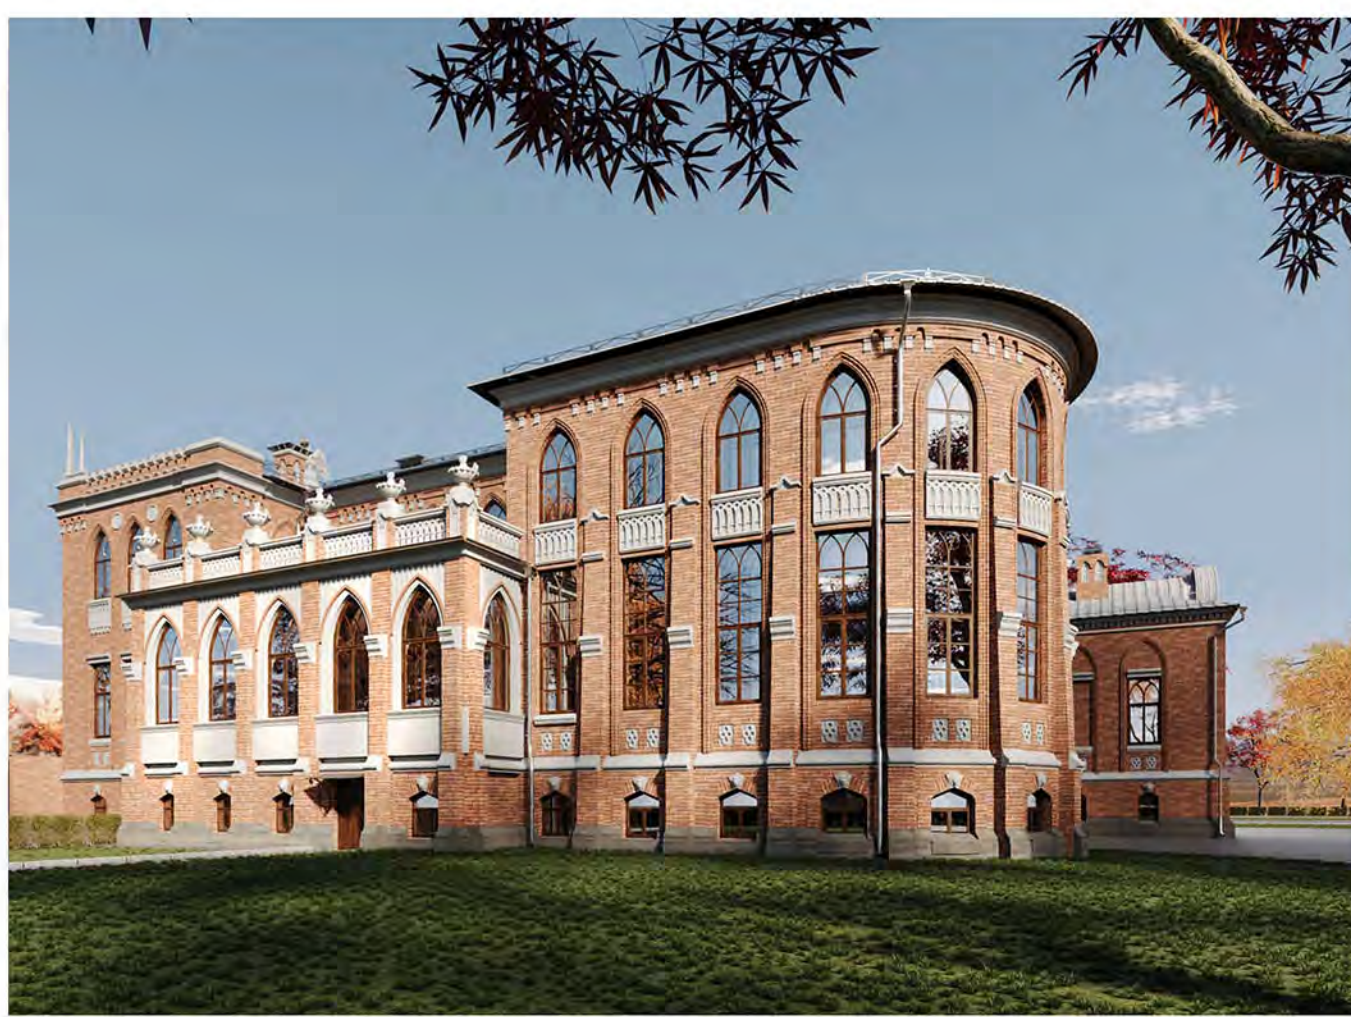
Визуализация проектного решения. Вид на южный фасад

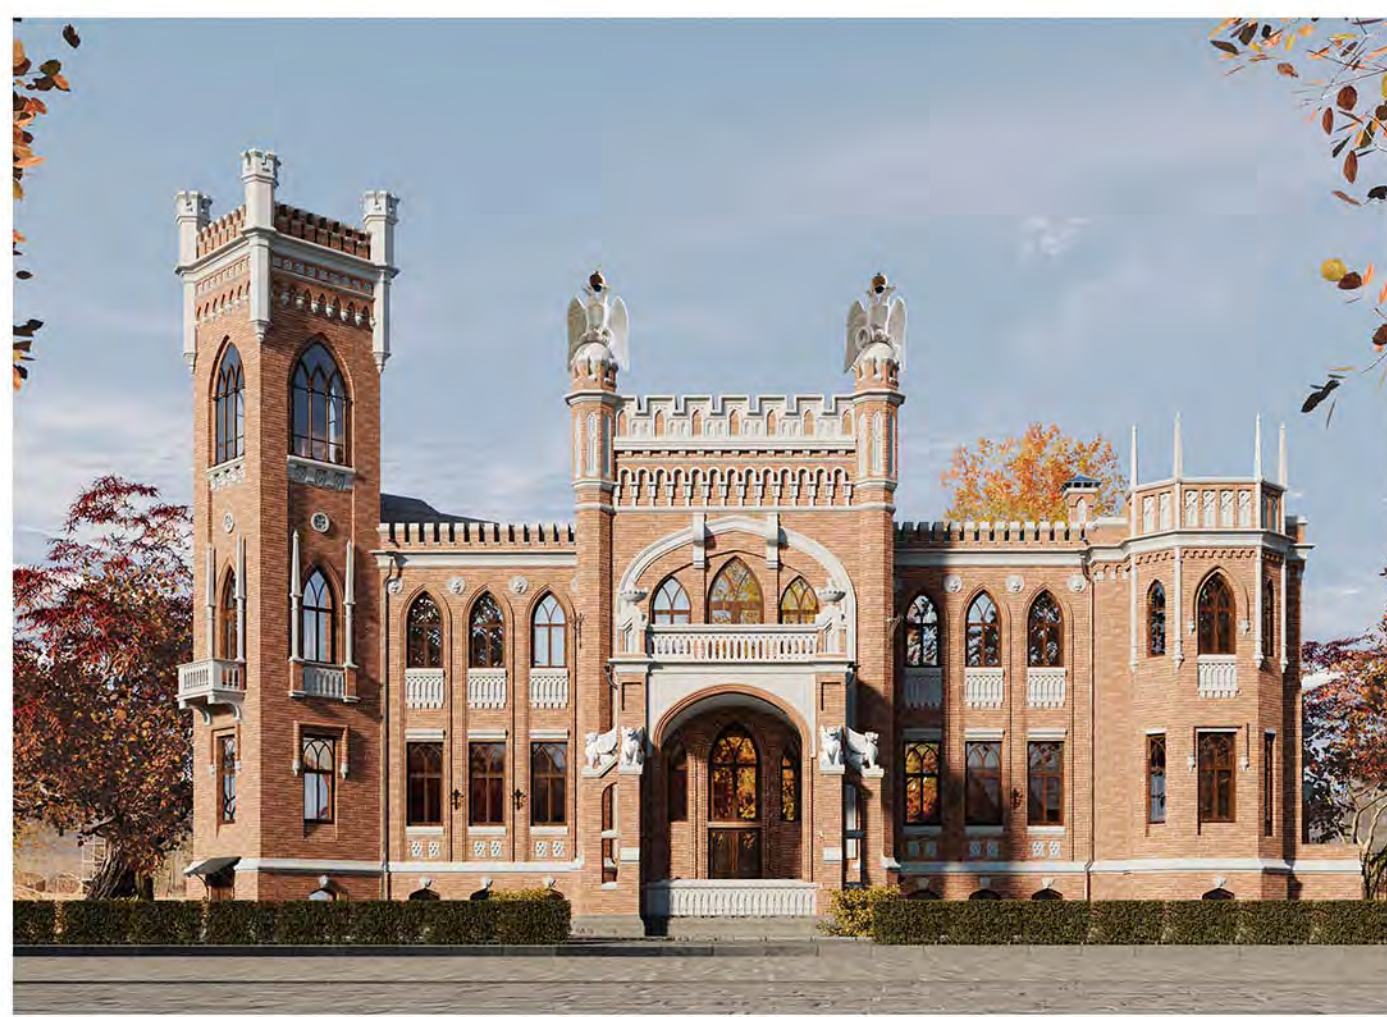
Визуализация проектного решения. Вид с северо-западной стороны

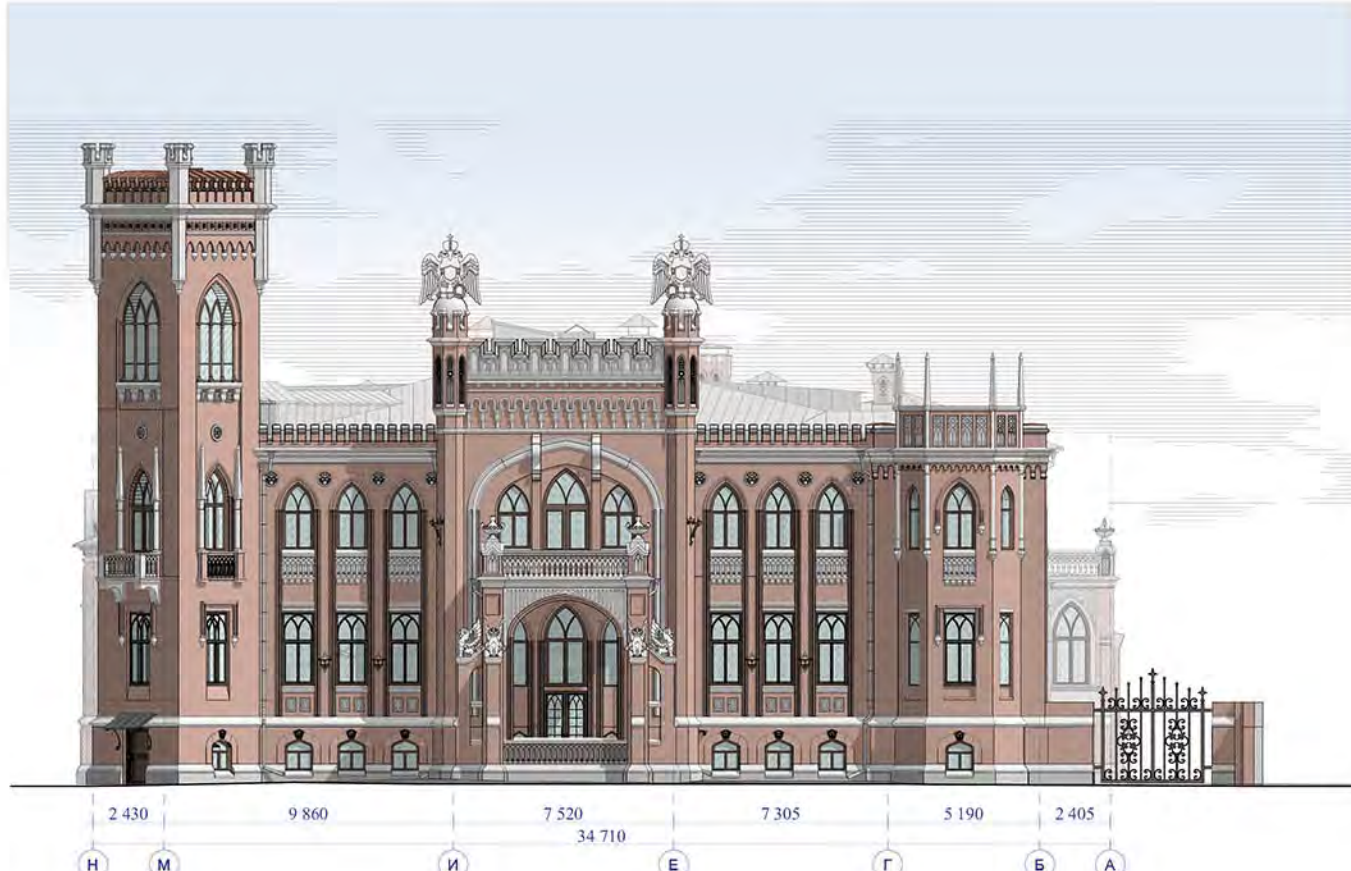
Цветовое решение. Западный фасад

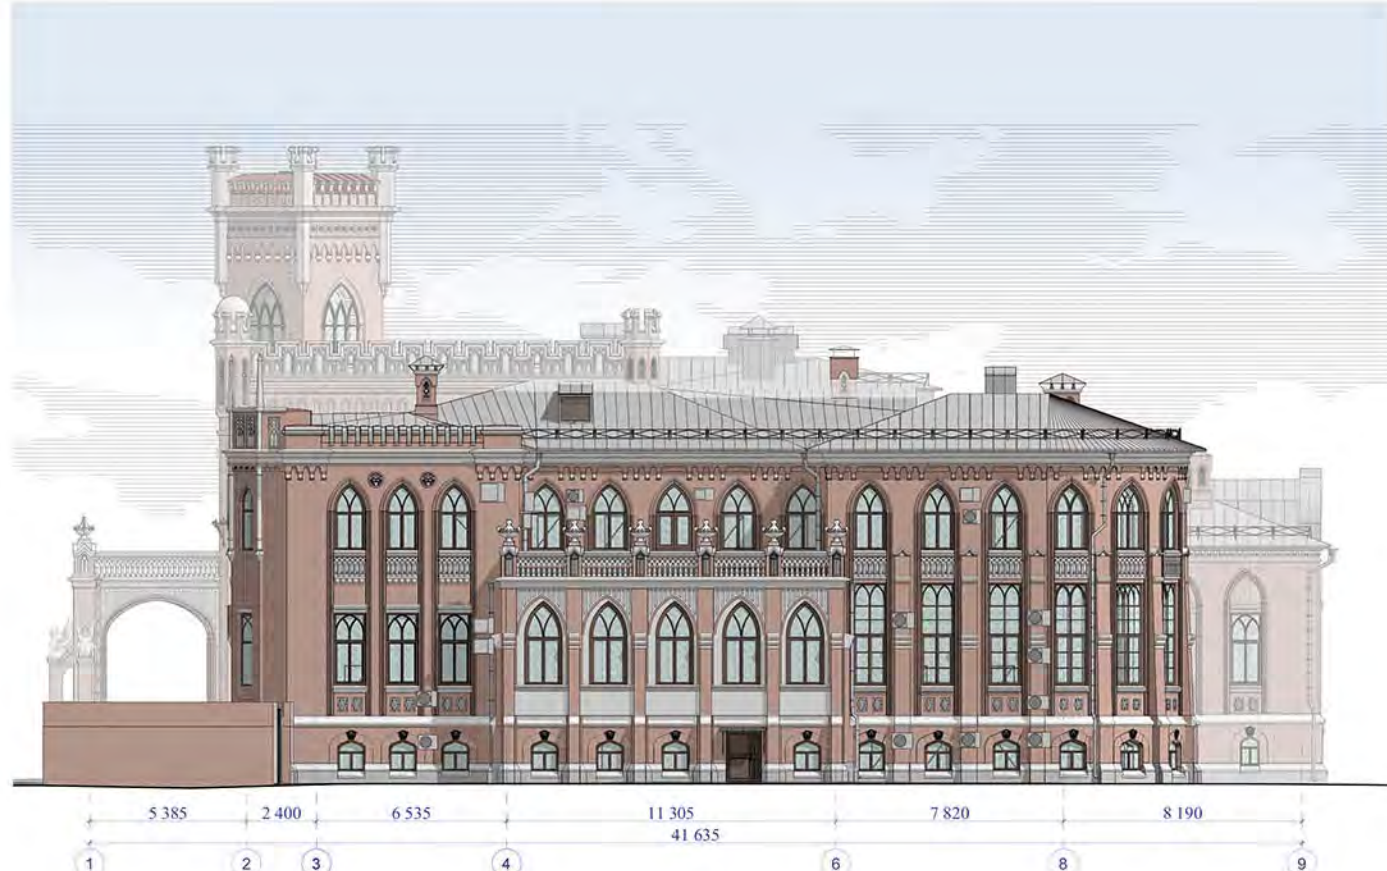
Цветовое решение. Южный фасад

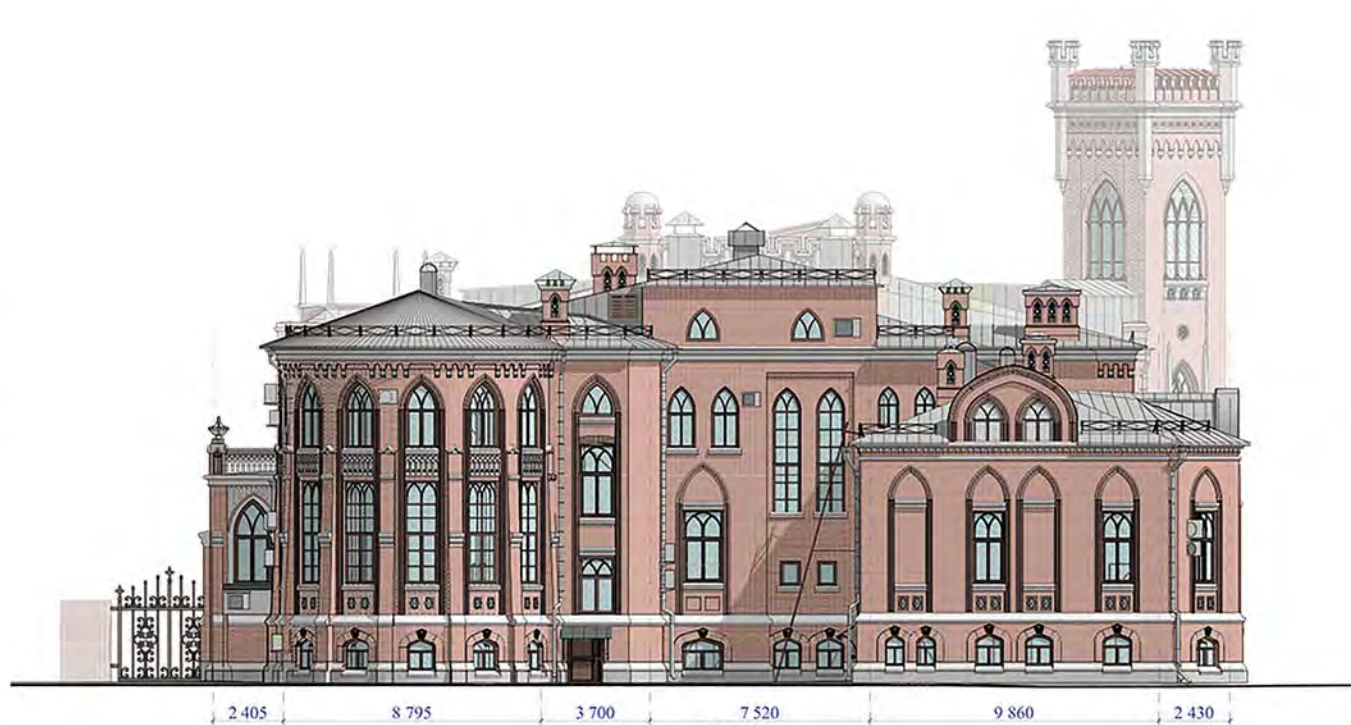
Цветовое решение. Восточный фасад

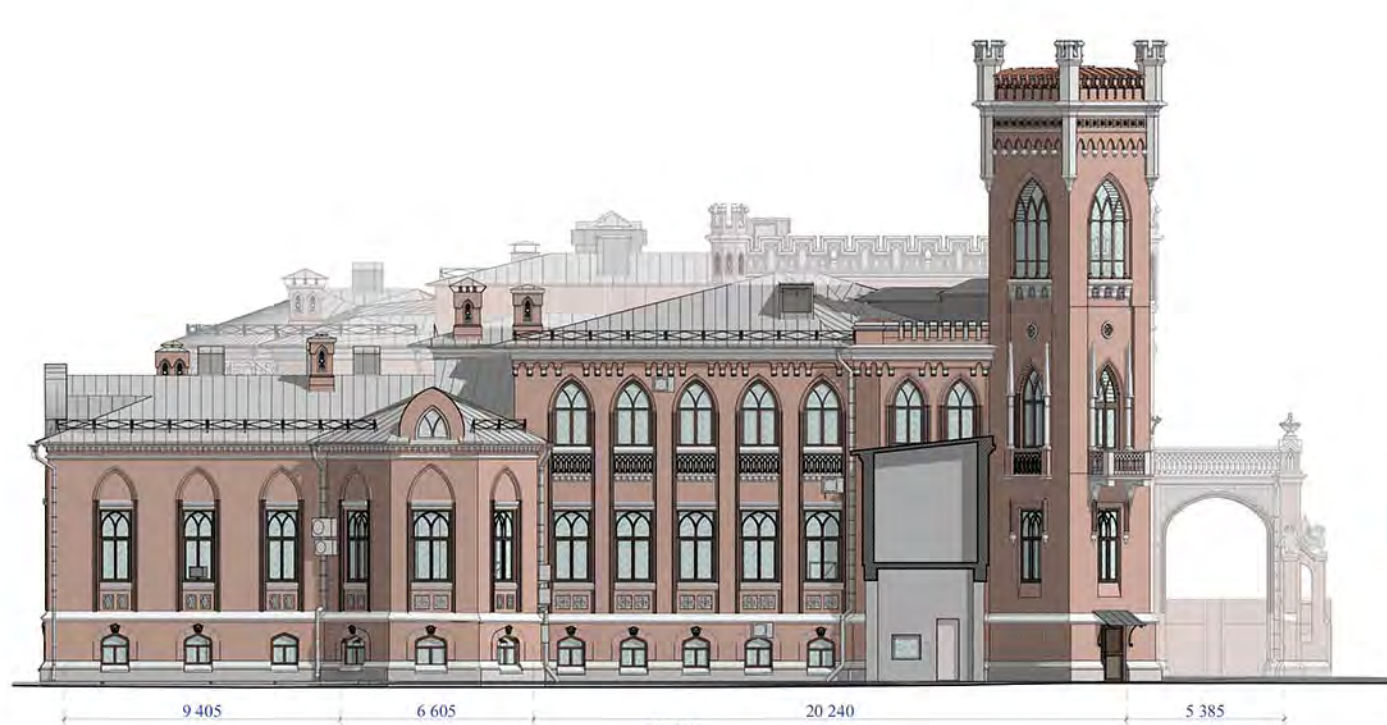
Цветовое решение. Северный фасад

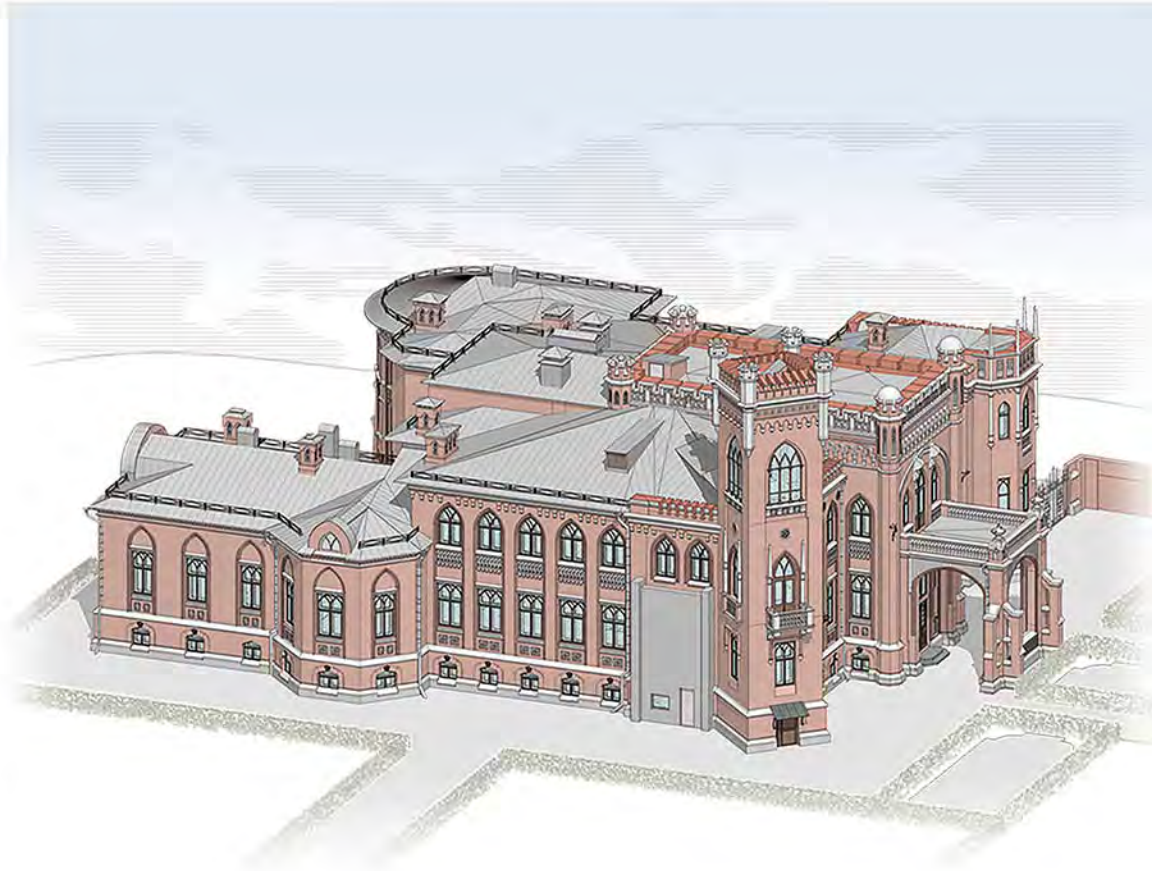
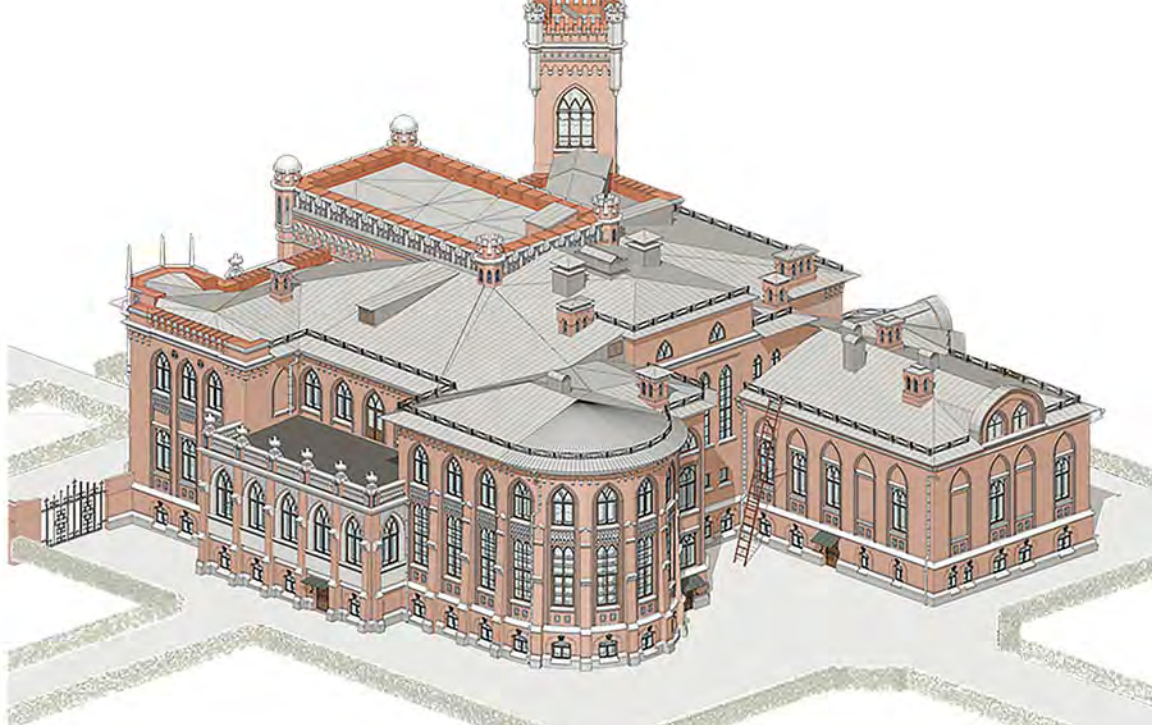
Аксонметрические схемы здания
